Titreşim Analizi Yöntemi ile Hasarlı ve Hasarsız Binaların Belirlenmesi

-ÖNERİLEN METODUN BAŞARISINI SINAMAK İÇİN YIKIM ALANINDA YAPILAN ÖLÇÜM ÇALIŞMASI
RAPORU- 19.08.2013

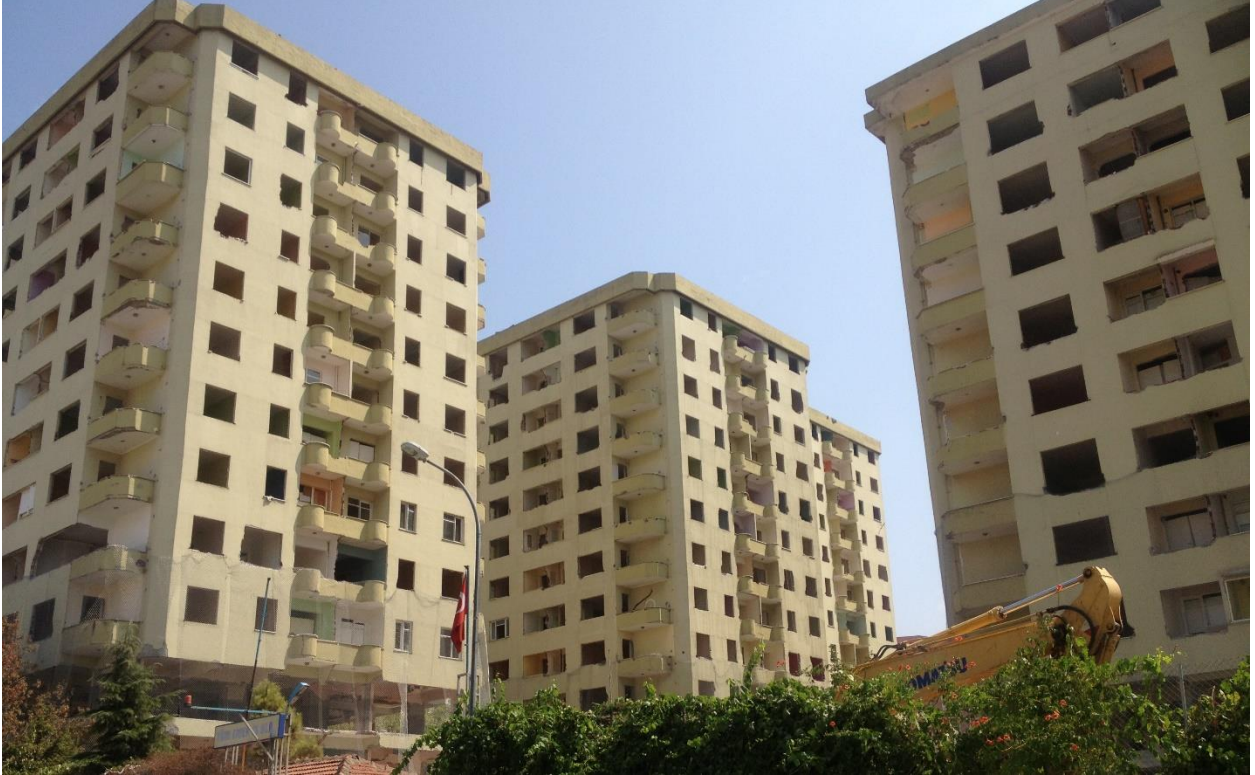
Şekil-2- Deneysel çalışmanın yürütüldüğü Emek-İş Blokları Sitesi

DENEYİN YERİ: Test sahası olarak İstanbul Kartal'da bulunan yıkımına karar verilmiş Emek-İş Blokları seçilmiştir. Emek iş Blokları 13 katlı aynı tip proje ile inşa edilmiş bir dizi apartmandan oluşmaktadır. Bu blokların çoğunluğunda patlatmalı yıkım tekniği uygulanacaktır. Sitenin genel görüntüsü Şekil-2'de sunulmuştur.

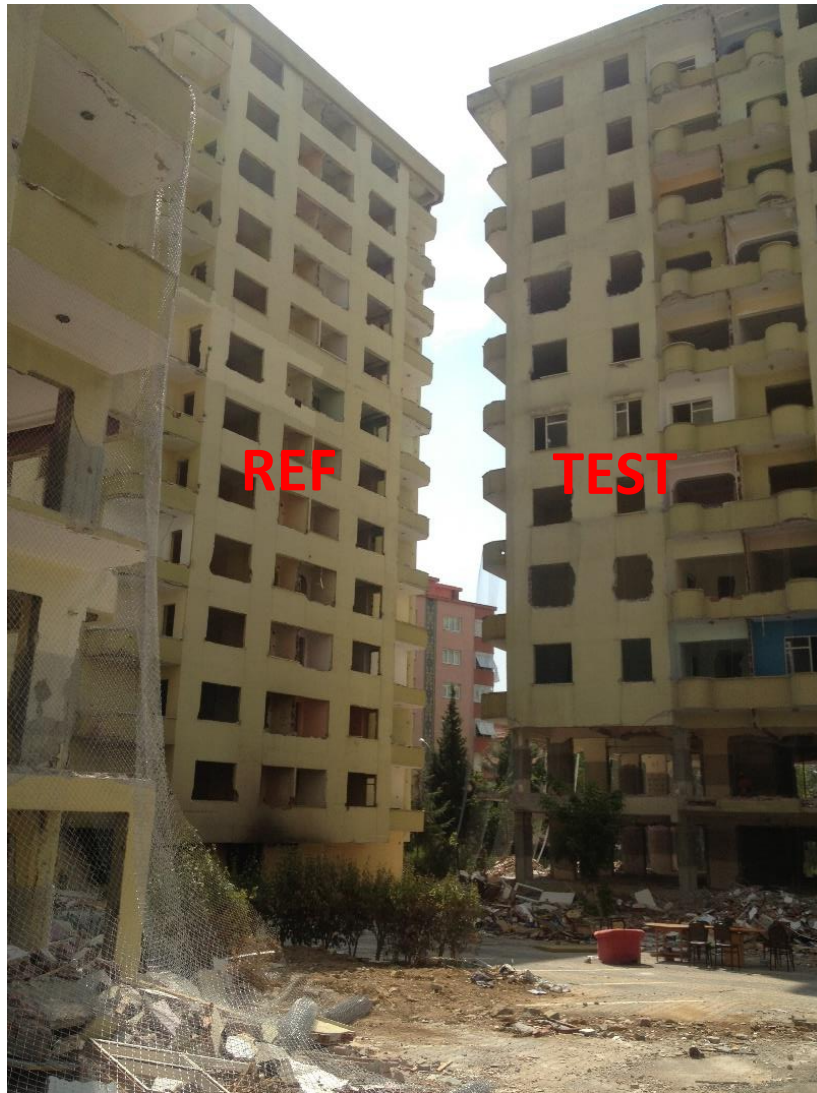
Şekil-3- Aralarında karşılaştırma yapılmasına karar verilen 2 bina (Soldaki-minimum hasarlı, Sağdaki – alt 2 katta önemli miktarda yumuşatma çalışması yapılmış)

Seçilen bu binalar aşağıda Şekil-3'te gösterilen binalardır. Bu binalardan bir tanesinde minimum hasar bulunmaktadır. Resimde sol tarafta görünen bu binada dış ve iç dolgu duvarlar büyük oranda yerinde durmaktadır. Sadece iç kısımdaki kapı, pencere gibi mimari aksamların söküldüğü tespit edilmiştir. Diğer bina ise deprem hasarı almış binayı temsil edecek yumuşatma çalışması yapılmış bina olarak belirlenmiştir. Resimde sağ tarafta yer alan bu binanın en alt 2 katında tüm dolgu duvarlar kaldırılmıştır. Bazı kolonlarında da zayıflatma çalışması yürütülmüştür. Üst katlarında da bazı iç dolgu duvarların kaldırıldığı görülmüştür.

Az hasarlı bina referans olarak kabul edileceğinden raporun bundan sonraki kısmında **REF** olarak adlandırılacaktır. Ağır hasar aldırılmış bina ise **TEST** olarak adlandırılacaktır.

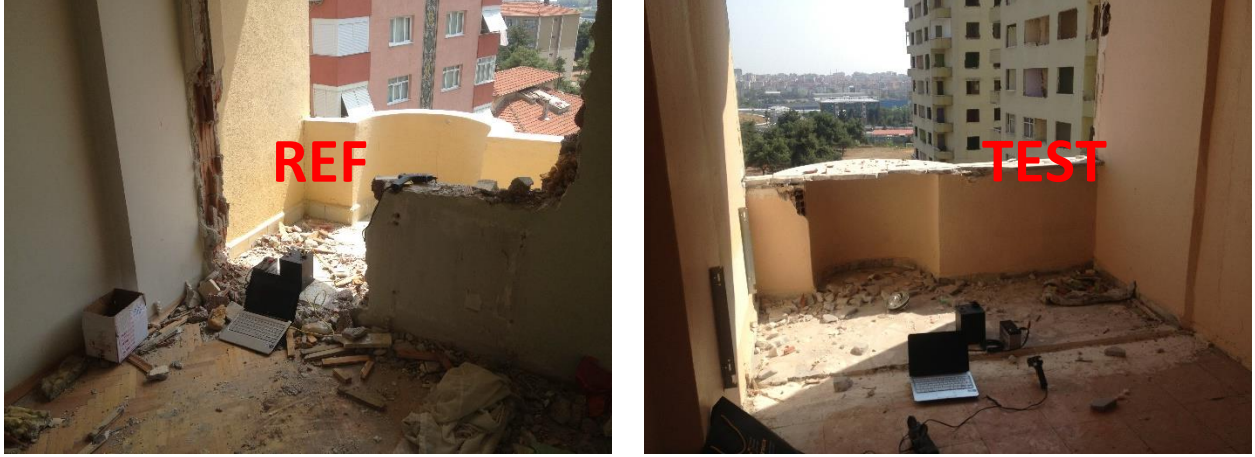
Şekil-6- Sensör yerleşim noktaları, Solda referans REF binası, Sağda TEST binası, her iki binada sensörler 6.kata, kat planı üzerinde aynı noktalara, ana eksenine GÜNEY yönüne bakacak şekilde yerleştirilmiştir.

SENSÖR VE ÖLÇÜM CİHAZININ YERLEŞİMİ: Bina seçimi yapıldıktan sonra binaların ön incelemesi yapılmıştır. Binalarda 6. katın üzerine çıkmanın hayati risk taşıyacağı yıkım firması yetkilileri tarafından bildirildiğinden her 2 binada da 6. katta bir ölçüm noktası seçilmiştir. Her iki binada seçilen ölçüm noktası konum ve planda yerleşim itibarıyla tam olarak aynı noktada yer almaktadır. Ölçüm noktasının seçimi yapılırken merdiven konisinin aksından mümkün olduğunca uzaklaşmaya çalışılmıştır. Döşeme üzerinde bir nokta seçilmiştir. Binalarda matkap çalıştırılması riskli olacağından silikon ile sensör yere yapıştırılması metodu tercih edilmiştir. Silikonun yere daha iyi yapışması için seçilen noktanın taş kaplama olmasına dikkat edilmiştir. Sönümleyici ve yanıtıcı niteliğe sahip parke gibi kaplama malzemelerinden kaçınılmıştır. Sensörlerin yerleşim yeri aşağıdaki fotoğraflarda gösterilmiştir. (Şekil-6)

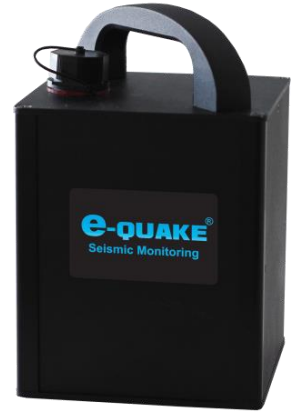
eQUAKE Ölçüm Cihazı: Tümleşik 3 eksenli ivmeölçer ve Veri Kayıt Cihazı. Ortam titreşimi altında yapısal sağlık takibi ölçümlere yapmaya uygundur. Mikro-g seviyesindeki titreşimleri ayırt edebilen bir ölçüm çözünürlüğüne ve hassasiyete sahiptir. Proje kapsamında önerilmekte olan ölçüm cihazının prototipidir.
